Thermografie Bericht

■ **Berichtsdatum** 05.12.2014

■ **Auftraggeber** Horst Eilers
Schwalbenweg 1
26209 Sandkrug

Aufdecken möglichst vieler energetischer Schwachstellen mittels Thermografie

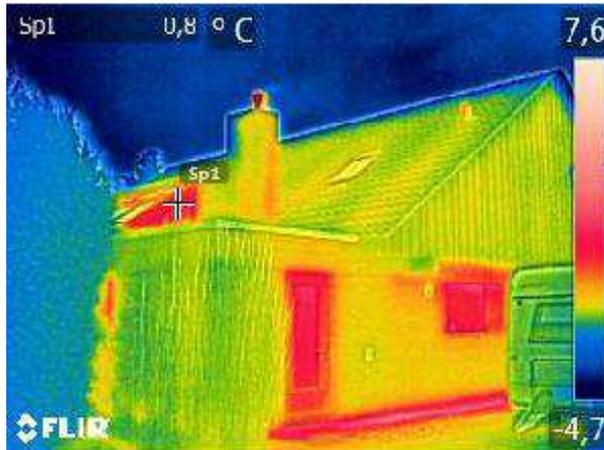
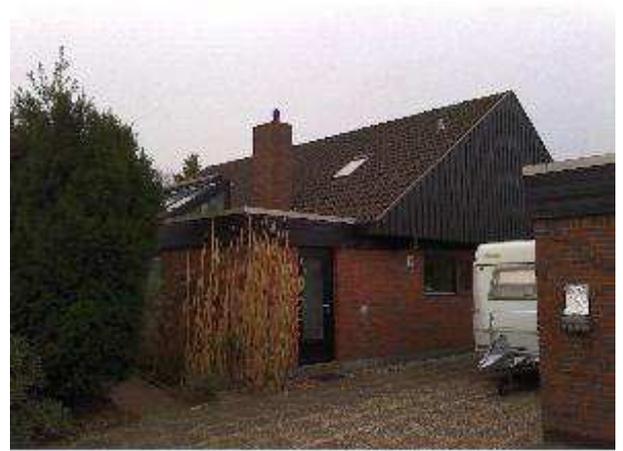
Zu sehen ist hier aus Nord-Ost-Richtung die Nordfassade

Die Temperaturverteilung zeigt deutlich Auffälligkeiten im Bereich der Fenster, Außentür (obwohl Raum dahinter unbeheizt, d.h. nicht absichtlich beheizt), des Sockelbereiches und des Wintergartens.

Es ist zu prüfen, inwiefern und inwieweit der Vorraum beheizt wird. Die Fenster und die Luftdichtigkeit des Einbaus wären zu prüfen; ein Wärmedurchgang ist auch für das 2-schalige Mauerwerk erkennbar; empfehlenswert wäre eine Holzschilddämmung;

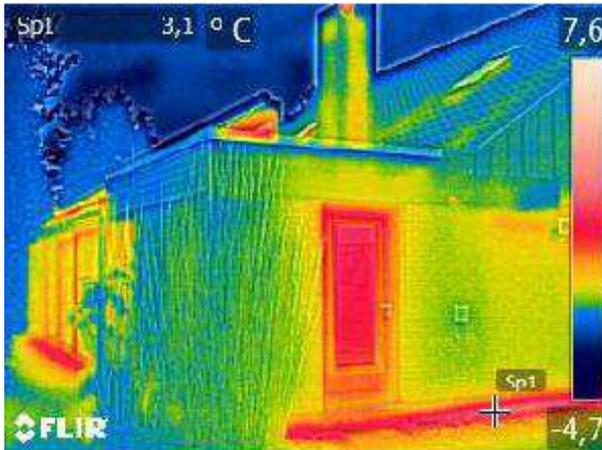
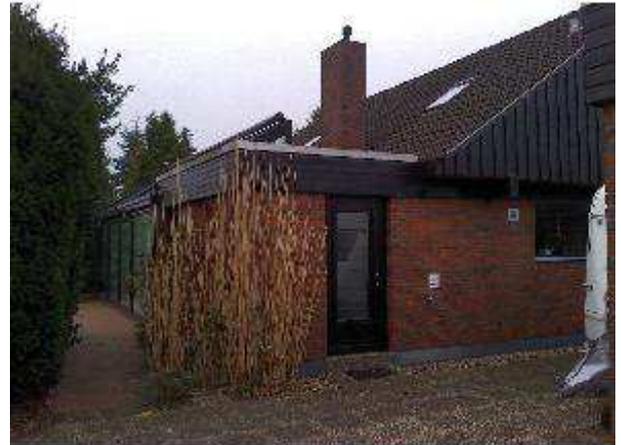
Auf dem Thermogramm wird aus Nord-Ost-Richtung die Nordseite gezeigt, im Vordergrund der (unbeheizte) Vorbau und im Hintergrund der Wintergarten.

Die Temperaturverteilung zeigt deutlich Auffälligkeiten im Bereich der Fenster, Außentür (obwohl Raum dahinter unbeheizt, d.h. nicht absichtlich beheizt), des Sockelbereiches und des Wintergartens.

Es ist zu prüfen, inwiefern und inwieweit der Vorraum beheizt wird. Die Fenster und die Luftdichtigkeit des Einbaus wären zu prüfen; ein Wärmedurchgang ist auch für das 2-schalige Mauerwerk erkennbar; empfehlenswert wäre eine Holzschichtdämmung

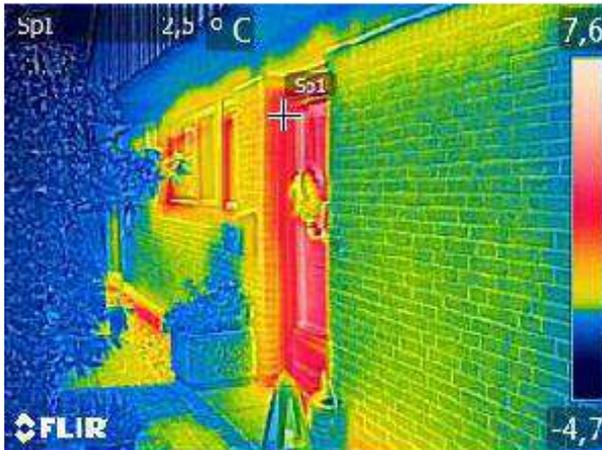
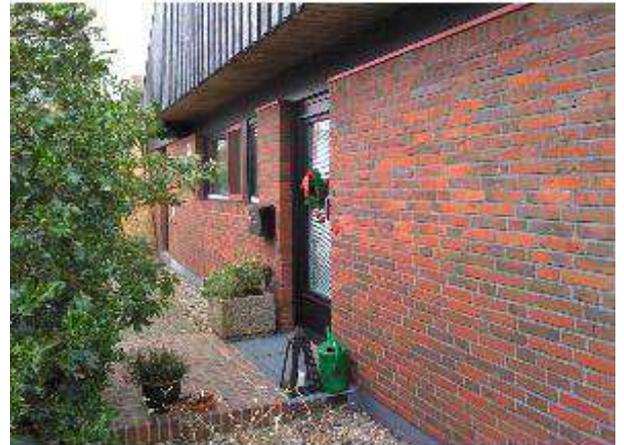
Hier ist aus Nord-West-Richtung die Nordseite von der Außenwand bis zur Vorhangfassade zu sehen.

Haustür, Fenster/Fensterlaibung und Sockelbereich zeigen Temperaturdifferenzen (Empfehlungen s.o.)

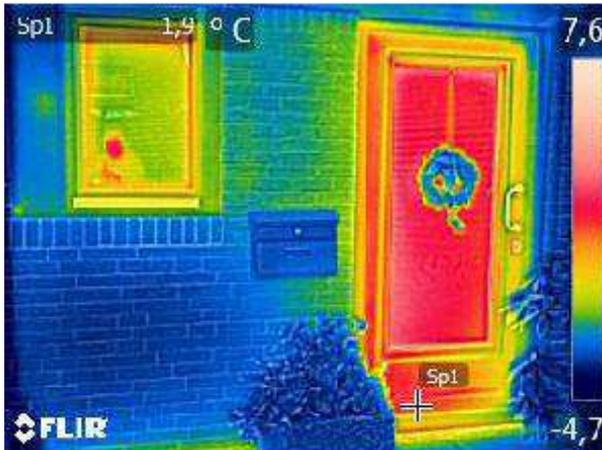
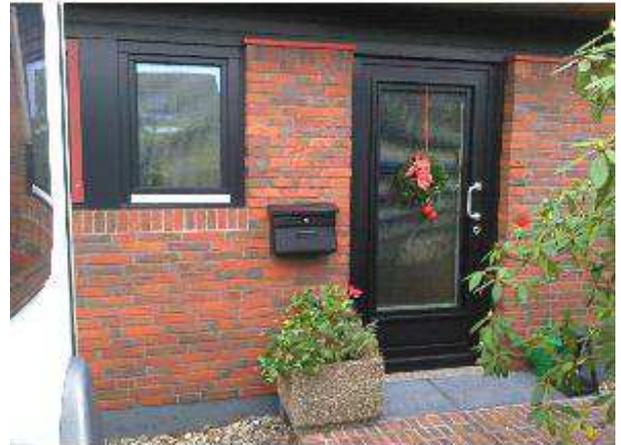
Haustür / Haupteingangstür auf der Nordseite und Badfenster.

Das Badfenster (Glas) zeigt eine durchschnittliche Temperaturverteilung. Auffälligkeiten sind am Rahmen und hinsichtlich der Dichtigkeit zu erkennen.

Die Haustür weist deutliche Temperaturdifferenzen auf. Wärmedurchgang durch das Glas sowie durch Undichtigkeit der Tür sind offensichtlich.

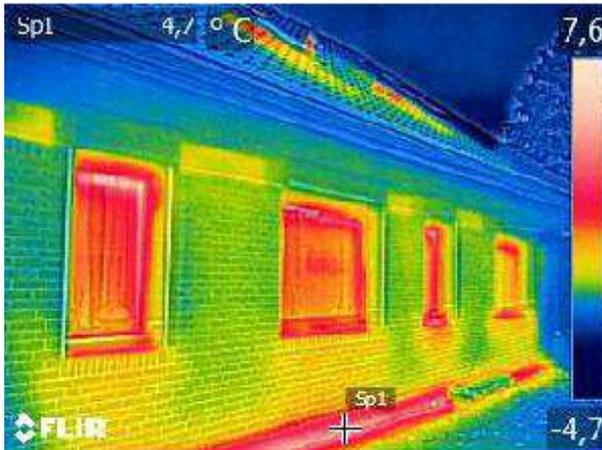
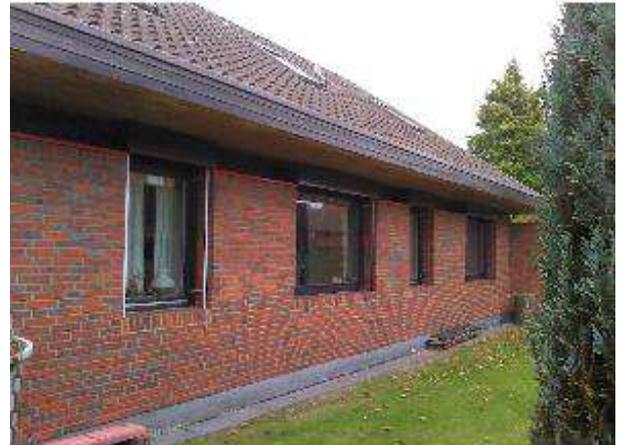
Das Thermogramm zeigt aus Nord-West-Richtung die Westfassade und das Steildach. Die Temperaturverteilung zeigt deutliche Auffälligkeiten im Bereich der Dachfenster, Fenster, Fensterlaibungen, Fensterbänke und analog zur Nordseite im Sockelbereich. Ein großer Wärmedurchgang ist weiterhin unterhalb der Fenster erkennbar (Heizkörpernischen). An diesen Stellen macht es Sinn, die Nischen zu dämmen und u.U. die Heizkörper nach innen zu versetzen.

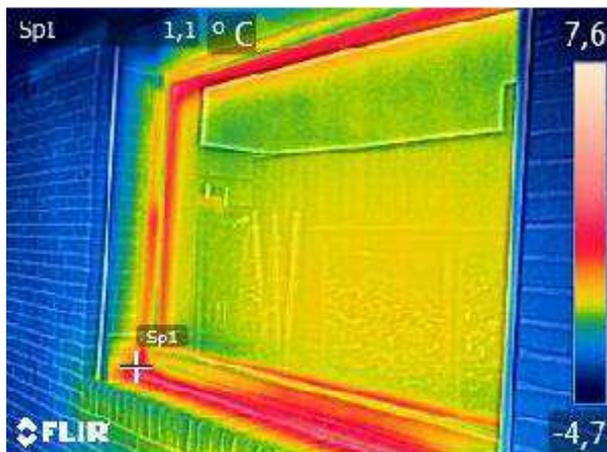
Zu sehen ist das Schlafzimmerfenster auf der Westseite (aus Süd-West-Richtung).
Fensterrahmen, Fensterlaibung und Fensterbank zeigen große Wärmeverluste. Das Fensterglas zeigt hingegen mässigen Wärmedurchgang.
Empfehlenswert sind neue Fenster insbesondere mit neuen Rahmen gemäß Stand der Technik sowie ein luftdichter Anschluß.

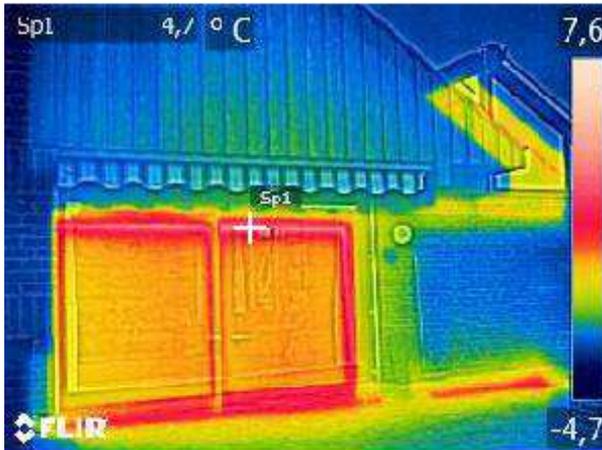
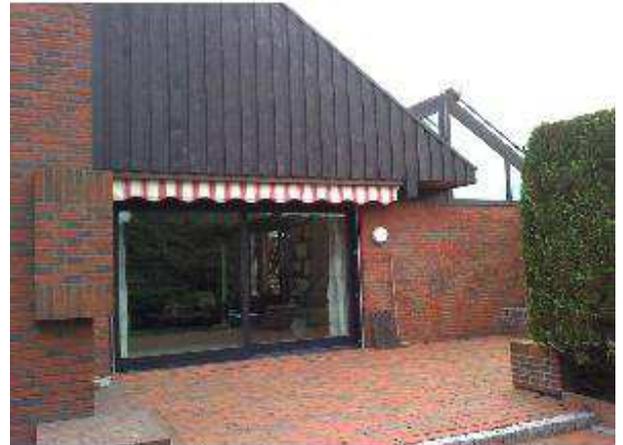
Hinweis: das mauerwerk rechts wurde mit dem Wintergartenbau 1999 mit Perlite gedämmt, so dass dort geringe Wärmeübergänge sind. Auffällig ist wie auch auf den anderen Seiten ein hoher Wärmedurchgang im Sockelbereich.

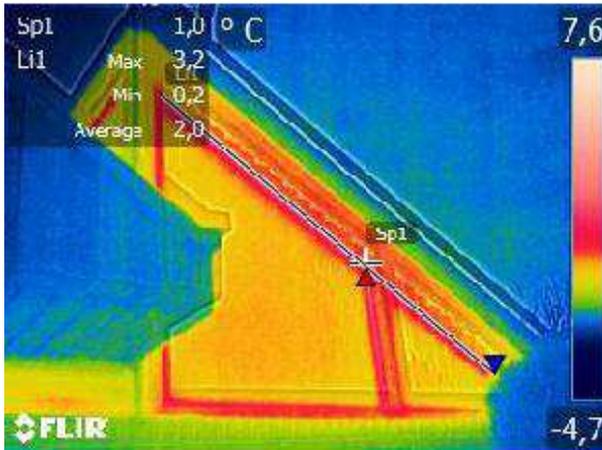
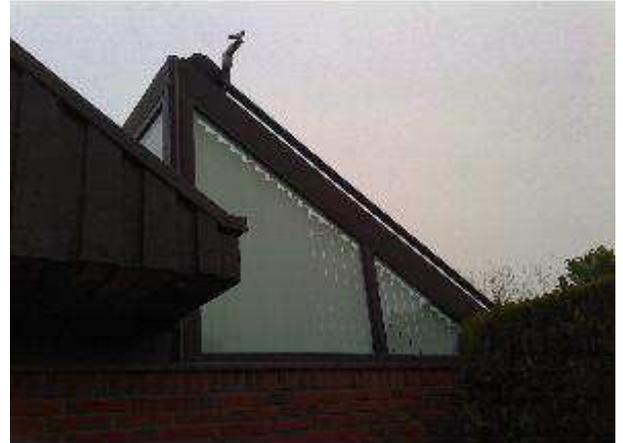
Zu sehen ist hier die Verglasung des Wintergartens auf der Südseite.
Insbesondere die Alu-Fensterrahmen verzeichnen einen großen Wärmeübergang.

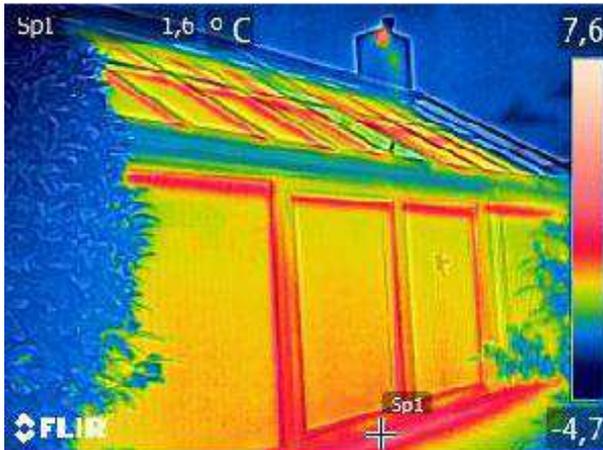
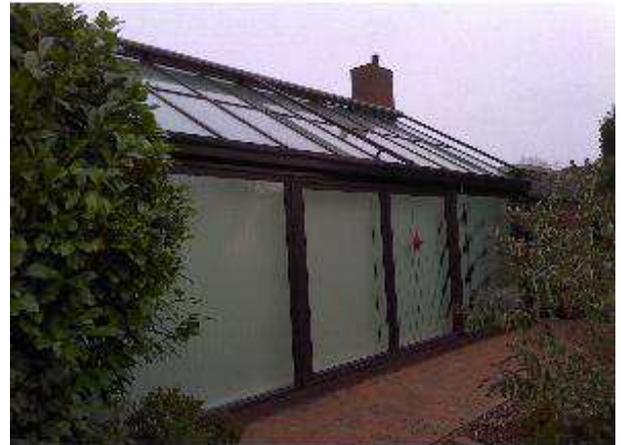
Aus Süd-Ost-Richtung ist hier der Wintergarten zu sehen.
Erkennbar sind hohe Wärmeübergang an den Alu-Fenster-Rahmen.

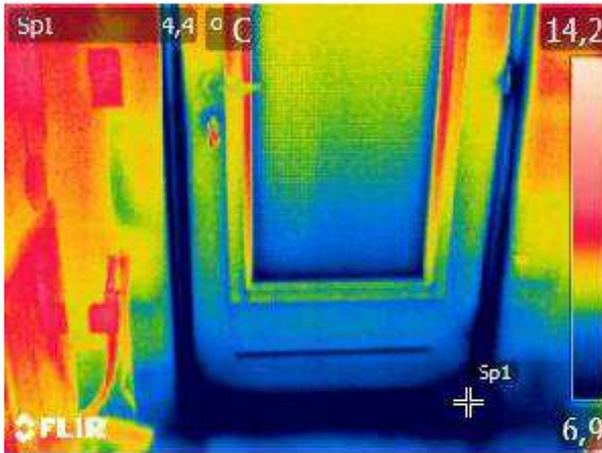
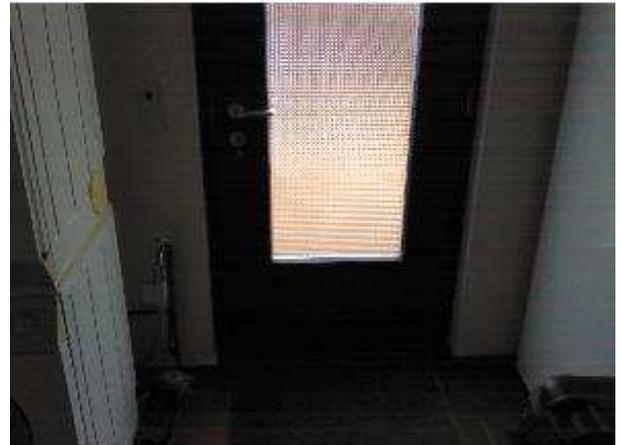
Der Raum wird "indirekt" durch mangelhafte Dämmung des beheizten Bereiches, durch den Wärmerezeuger selbst und durch Geräte (Kühlschrank, Gefriertruhe, Waschmaschine, Trockner) beheizt.

Die Eingangstür zeigt in erster Linie große Undichtigkeiten.

Empfehlung: dieser Raum sollte Teil der thermischen Hülle (gedämmt und beheizt) werden (Dämmung des Flachdaches, Hohlschichtdämmung, neue Eingangstür). Dies wäre energetisch auch insofern sinnvoll, als die Heizungsanlage innerhalb der thermischen Hülle stünde.

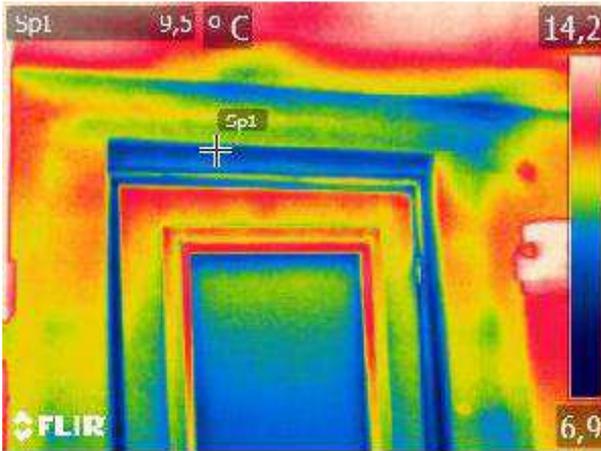
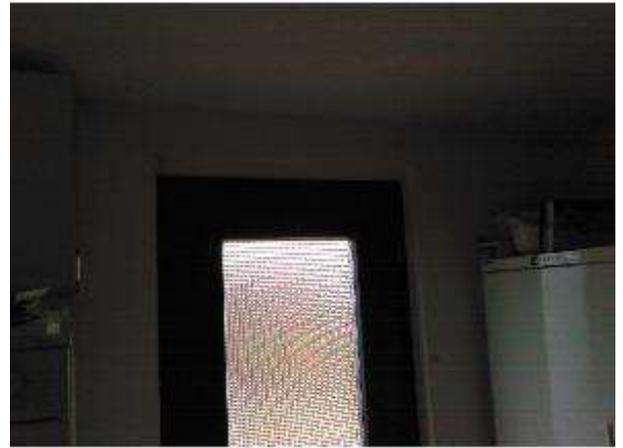
Der Raum wird "indirekt" durch mangelhafte Dämmung des beheizten Bereiches, durch den Wärmerezeuger selbst und durch Geräte (Kühlschrank, Gefriertruhe, Waschmaschine, Trockner) beheizt.

Die Eingangstür zeigt in erster Linie große Undichtigkeiten.

Empfehlung: dieser Raum sollte Teil der thermischen Hülle (gedämmt und beheizt) werden (Dämmung des Flachdaches, Hohlschichtdämmung, neue Eingangstür). Dies wäre energetisch auch insofern sinnvoll, als die Heizungsanlage innerhalb der thermischen Hülle stünde.

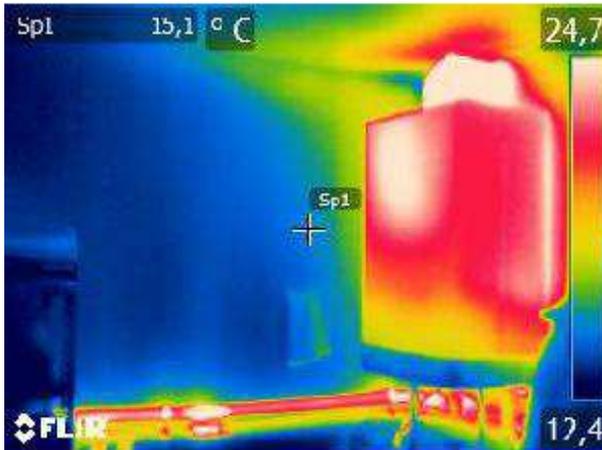
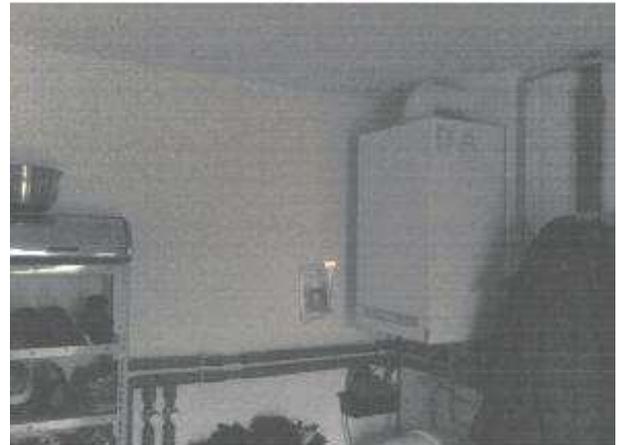
Hier wird die Gas-Brennwerttherme gezeigt (im Vorraum).
Große Wärmeabgabe über den Wärmeerzeuger und über Leitungen (die besser gedämmt werden sollten).

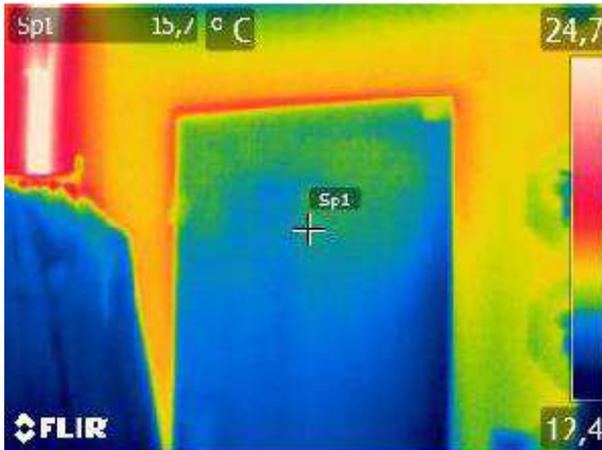
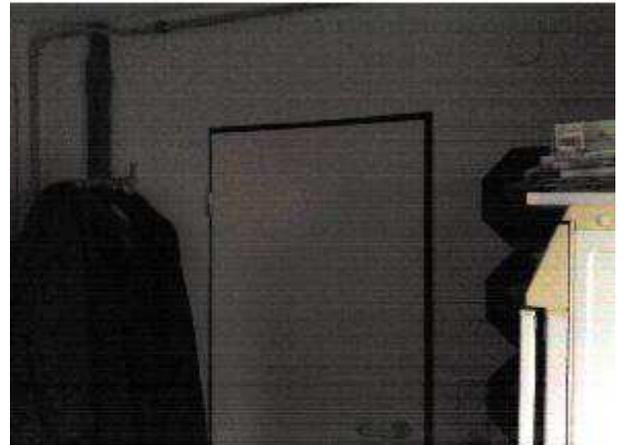
Hier ist u.a. die Innentür (oben) vom Vorraum zur Küche (=zur thermischen Hülle) zu sehen. Wärmeübergang am oberen Türbereich durch Undichtigkeiten.

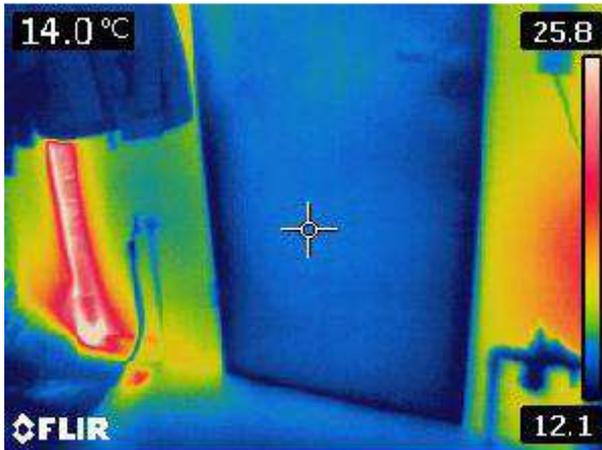
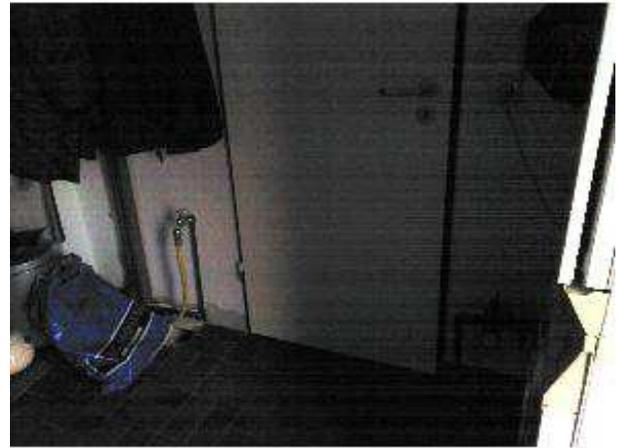
Hier ist u.a. die Innentür (unten) vom Vorraum zur Küche (=zur thermischen Hülle) zu sehen. Links ist eine schlecht gedämmte Leitung und rechts die Rückseite der Trennwand zur Küche (an der die Heizung montiert ist) zu sehen. Die Heizung "heizt" auch den Vorraum, da die 11,5cm starke KS-Wand kaum dämmt.

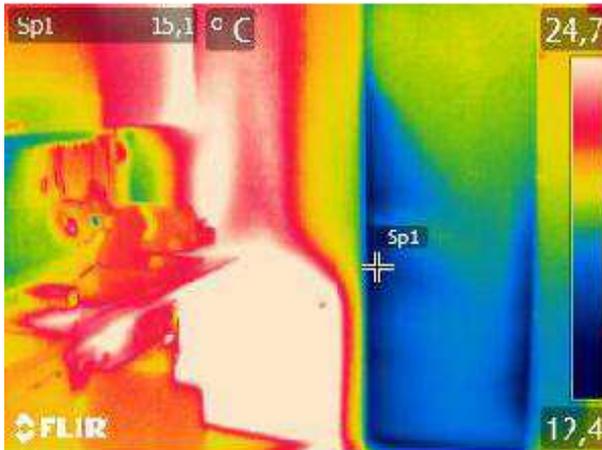
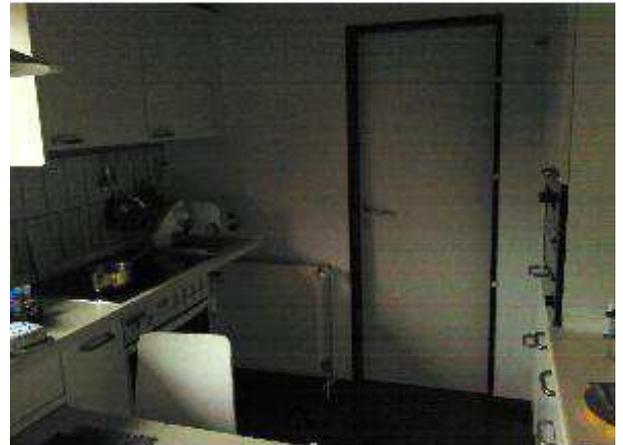
Hier ist der Blick von der Küche auf die Tür zum Vorräum gerichtet.
Kalte Luft strömt durch Undichtigkeiten aus dem Vorräum in die Küche.

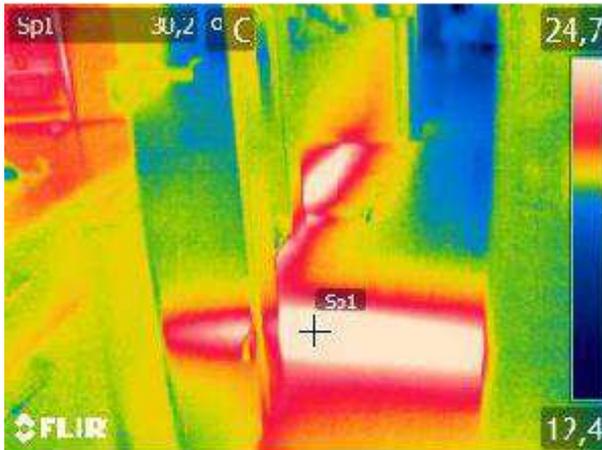
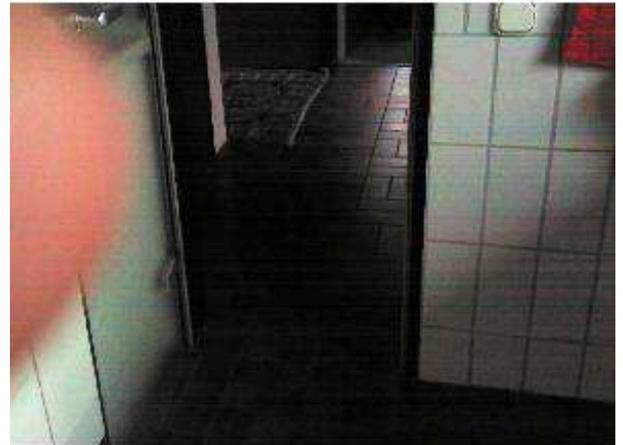
Zu sehen ist der Boden des Flures.
Eine ungedämmte Heizungsleitung wurde hier verlegt.

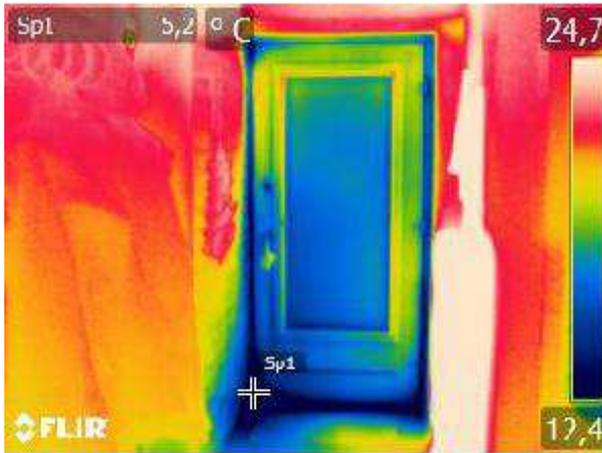
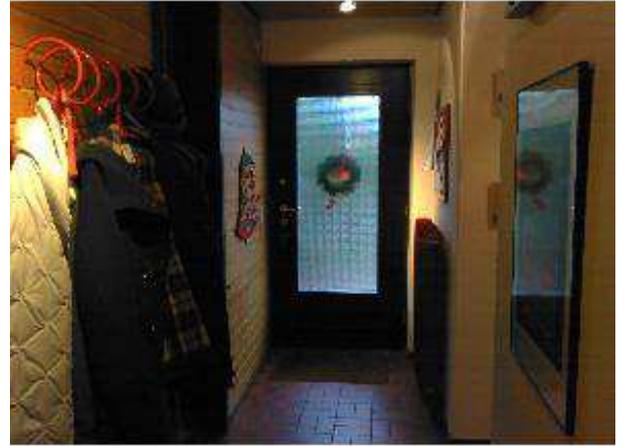
Besonders auffällig sind die Undichtigkeiten am Rand der Tür, v.a. unten. Hier werden Temperaturen von bis zu 5°C erreicht und somit die Taupunkttemperatur unterschritten (Kondenswasserbildung möglich).

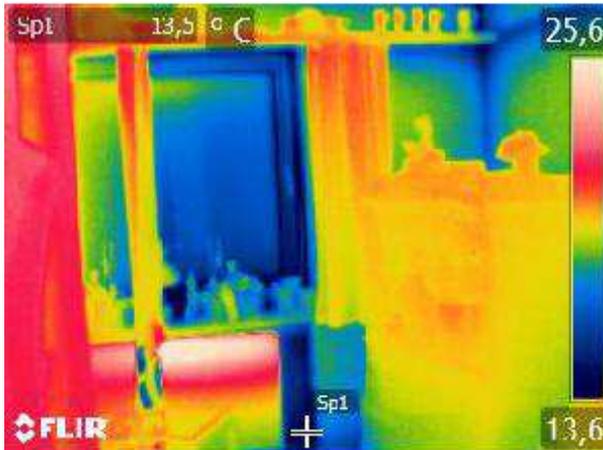
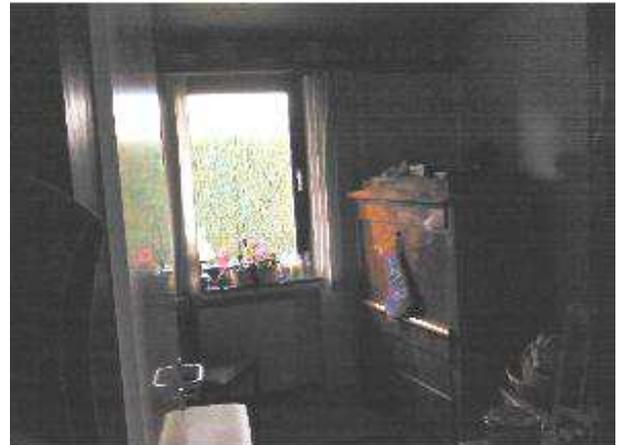
Zu sehen ist hier das ehemalige Gästezimmer (Nord-West-Seite). Auffällig sind Fenster, Fensterrahmen, Heizkörpernische und die geometrische Wärmebrücke in der Ecke.

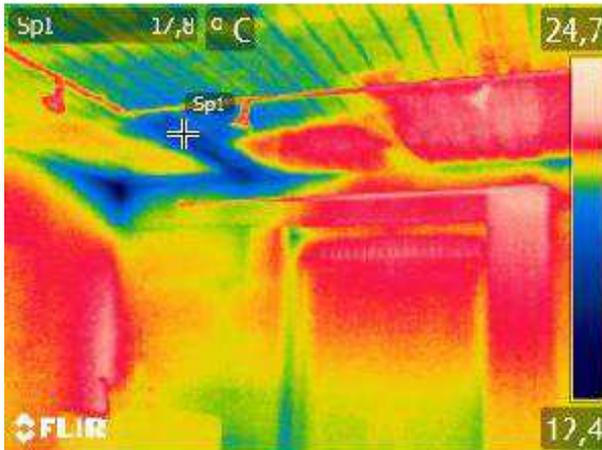
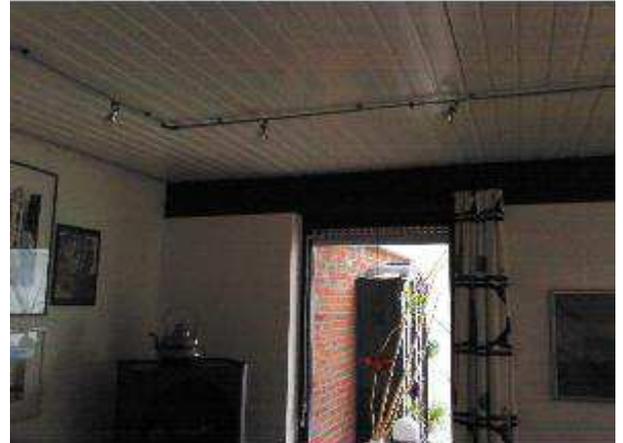
Zu sehen ist hier die Ecke / der Deckenbereich im Nord-Osten des Wohnzimmers (angrenzend an Wintergarten/Küche/Vorraum sowie unterhalb der Abseiten).
Das gesamte Wärmebild zeigt erhebliche Temperaturdifferenzen.
Die kälteren Temperaturen zur Abseite stehen scheinbar im Zusammenhang mit ungleichmässiger Verteilung von Wärmedämmung (oder fehlende Wärmedämmung).
Die höheren Temperaturen am oberen Fensterbereich sind durch ein Lüftungsgitter zu erklären.
Die höheren Temperaturen in der Decke sind gesondert zu untersuchen.

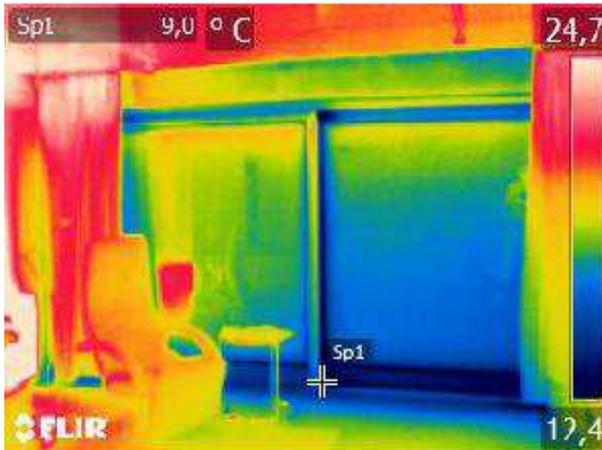
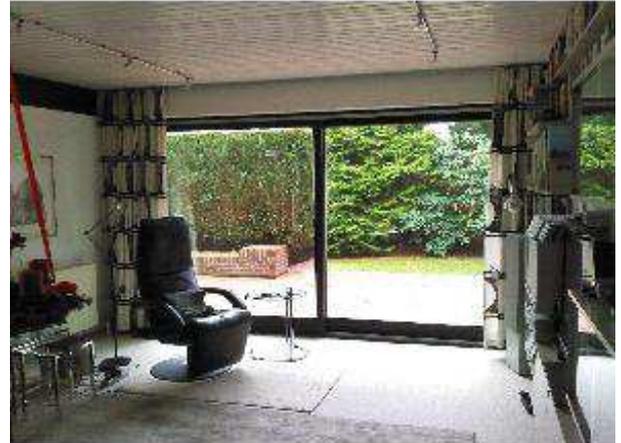
Zu sehen ist das Wohnzimmer (Süden) mit den großen Schiebefenstern. Die Fenster, insbesondere die Holzrahmen und die unteren Bereiche zeigen deutlich Wärmeübergänge; Undichtigkeiten sind sehr wahrscheinlich. Die Taupunkttemperatur wird partiell unterschritten, so dass Probleme entstehen können.

Empfehlenswert ist ein Rahmen entsprechend dem Stand der Technik. Ebenfalls auffällig ist der Betonsturz. Dieser könnte gedämmt werden.

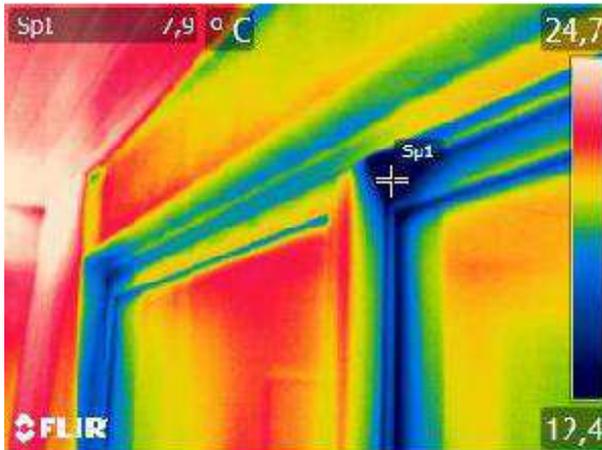
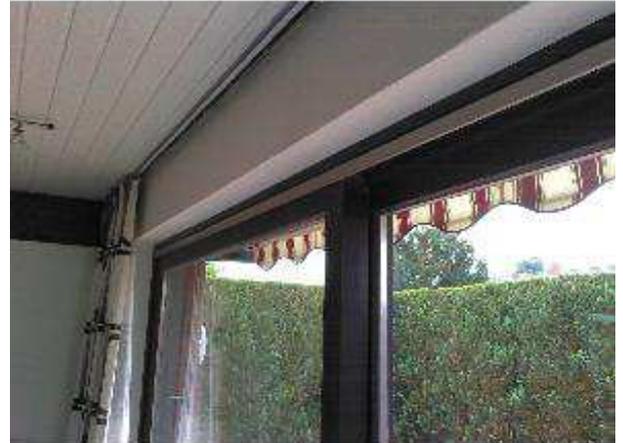
Dieser Schwachpunkt ist zu beobachten.

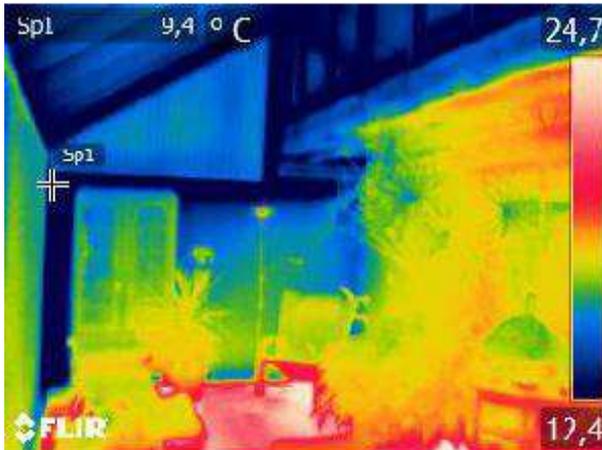
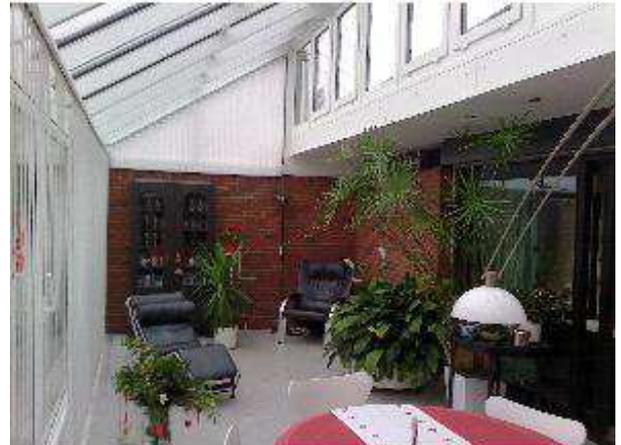
Zu sehen ist der Wintergarten mit Blick in Richtung Süden. Durch die großen Fensterflächen geht im Wintergarten bei kalten Temperaturen viel Wärme verloren. Die Außenwand, die 1999 mit Perlite gedämmt wurde, zeigt links und oben leichte Unregelmäßigkeiten. Hier könnte die Dämmung abgesackt sein, wodurch dann im oberen Bereich tiefere Temperaturen entstehen können.

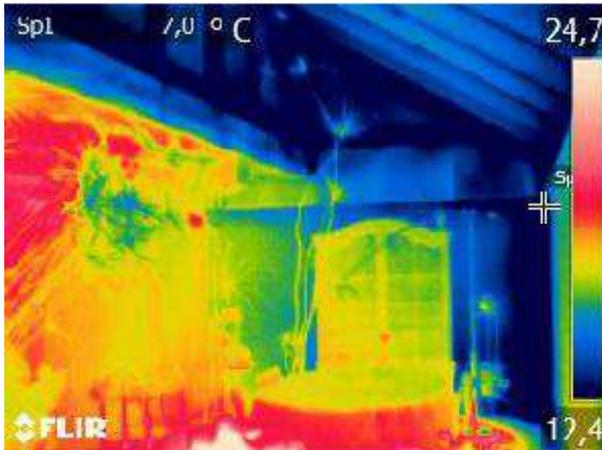
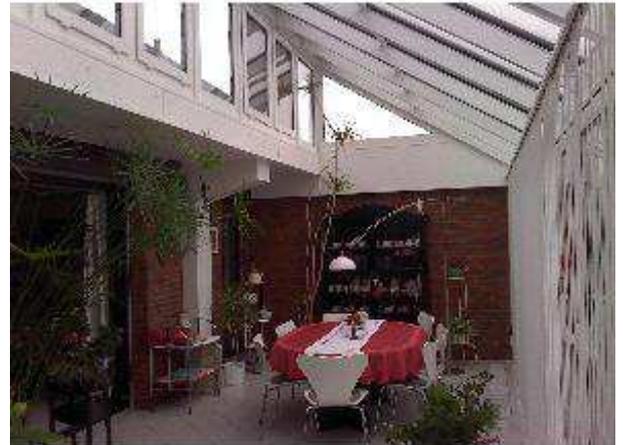
Zu sehen ist der Wintergarten mit Blick in Richtung Norden.
Durch die großen Fensterflächen geht im Wintergarten bei kalten Temperaturen viel Wärme verloren.
Die nach Norden abschliessende Wand ist die Trennung zum Vorraum (Flachdachbereich). Wenn der Vorraum nicht gedämmt oder der thermischen Hülle zugeordnet werden soll, könnte die Wand sinnvoller Weise gedämmt werden.

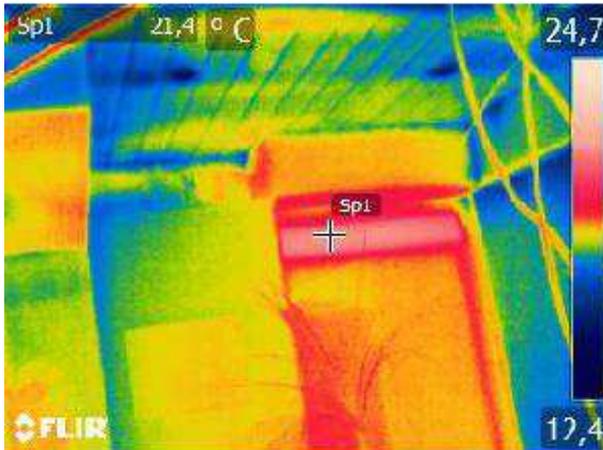
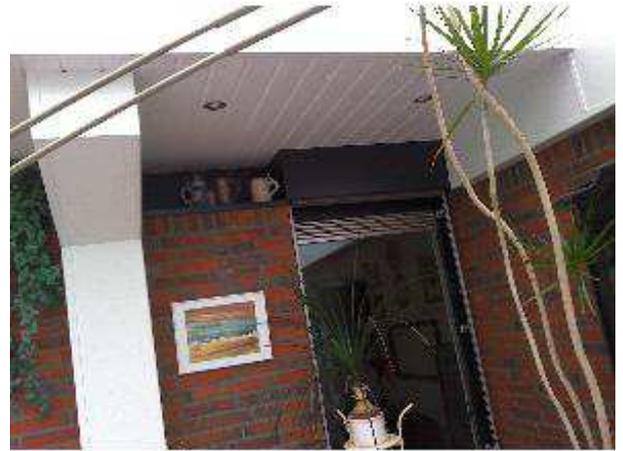
Im Deckenbereich gibt es teilweise kältere Bereiche, die auf unzureichende Dämmung hinweisen.

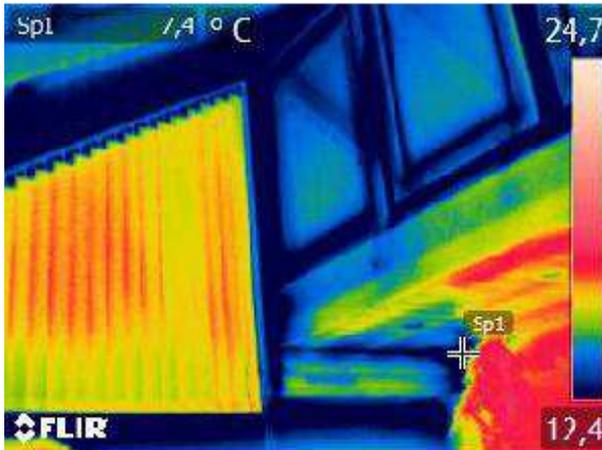
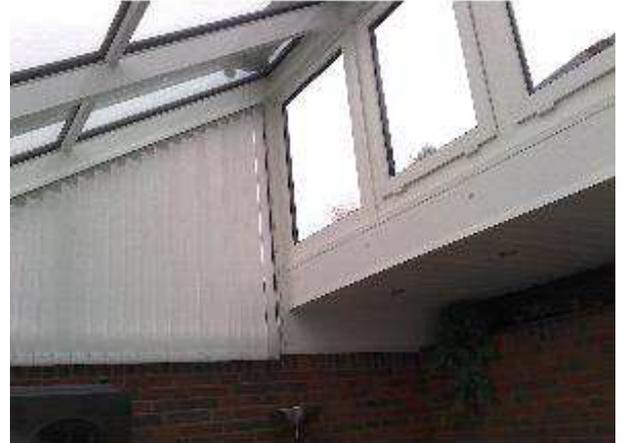
Der gezeigte Anschlußpunkt zeigt niedrige Temperatur im Bereich der Decke unter der Abseite sowie beim Detail Dachüberstand-Hauptträger mit Taupunktunterschreitung.

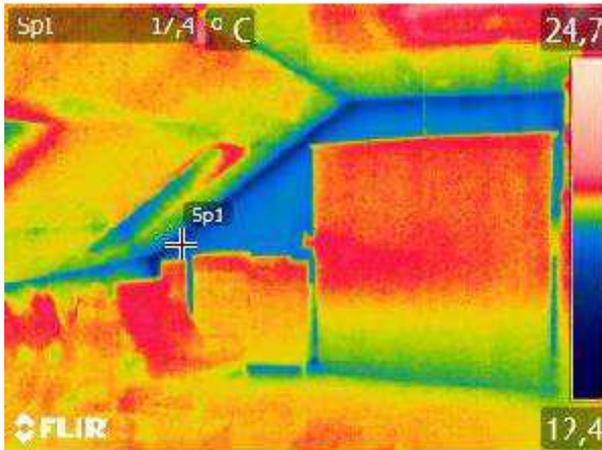
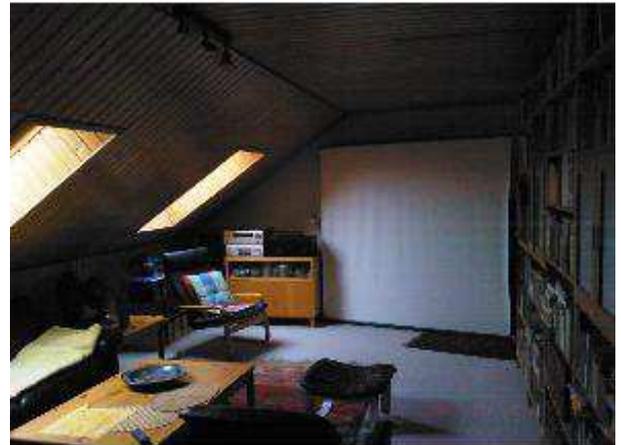
In der Decke gibt es einen wärmeren Bereich dort, wo der Ausgang zum Spitzboden möglich ist. Warme Luft strömt in Richtung Kälte, wodurch warme Luft nachströmt; so liesse sich die Erwärmung erklären. In Thermogrammen vom Spitzboden (der im Steildach im Ggs. zur Geschoßdecke nicht gedämmt ist) war eine leichte Erwärmung der Dachkonstruktion genau über den beiden Aufstiegsluken erkennbar.

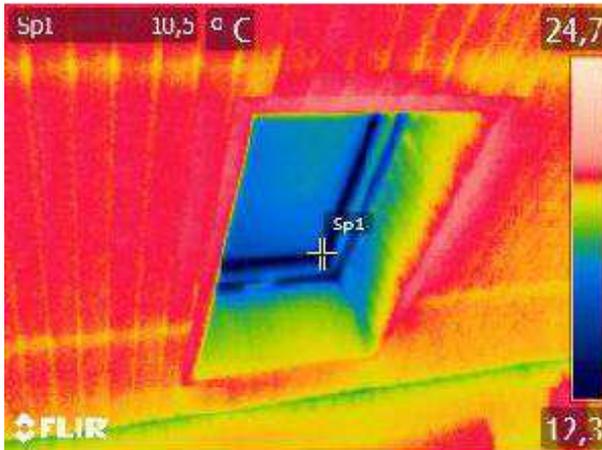
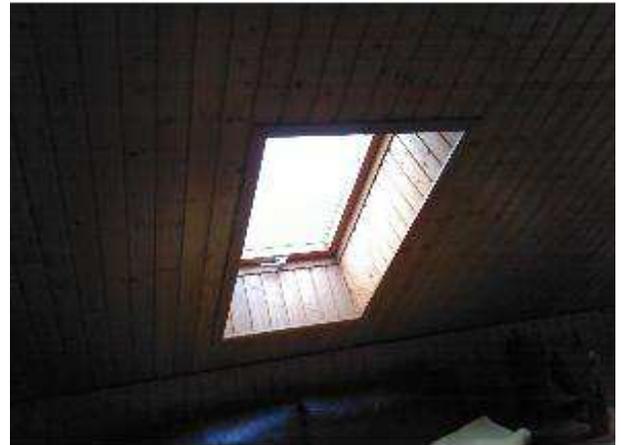
Das Dachfenster (von 1996) hat im Vergleich zum Stand der Technik schlechtere Dämmwerte und ist undicht eingebaut. Hierdurch sind an den Randbereichen Bereich feststellbar, die kalt sind und teils unter dem Taupunkt liegen, wodurch Kondenswasser ausfallen kann.

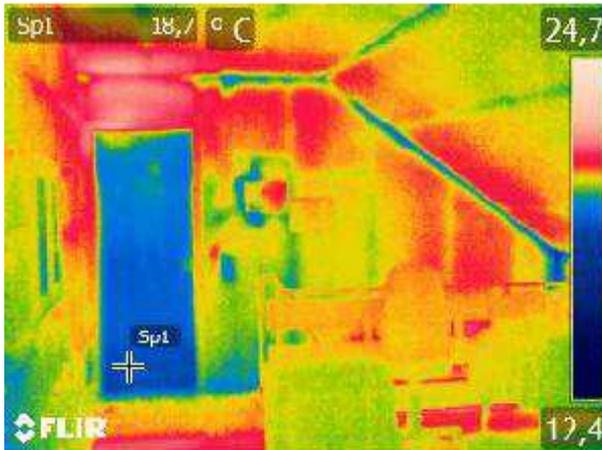
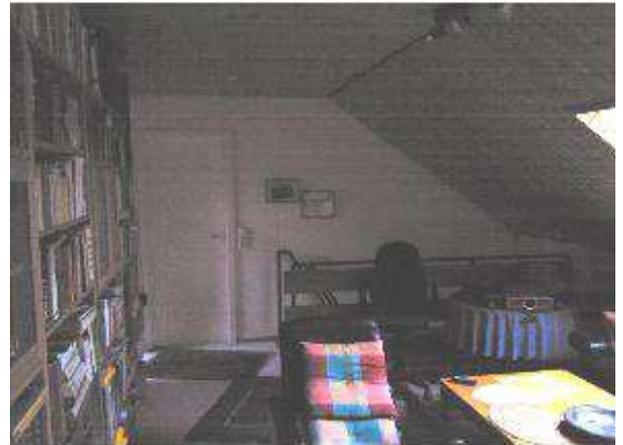
Der Raum (Kinderzimmer 2) hinter der Tür ist Teil der thermischen Hülle, wird aber nicht mehr genutzt und ist daher kälter.

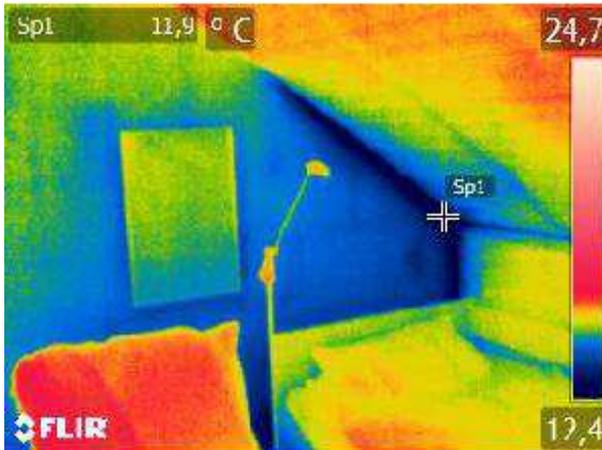
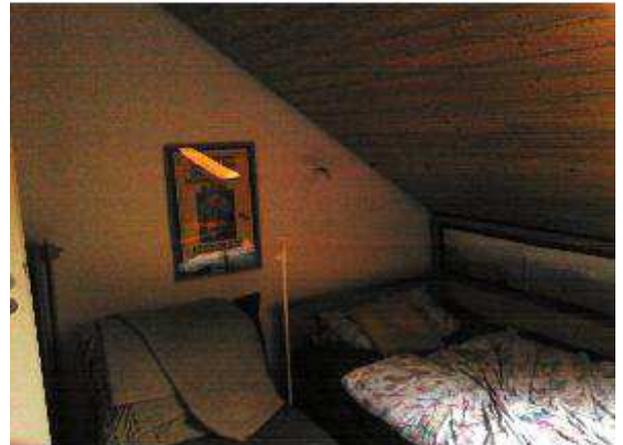
Der Anschluß Giebelwand-Dach ist undicht ausgeführt (was in den 70er Jahren nicht anders üblich war).

Die Giebelwand zeigt ebenfalls geringere Temperaturen; eine Dämmung wäre sinnvoll, aber nicht notwendig.

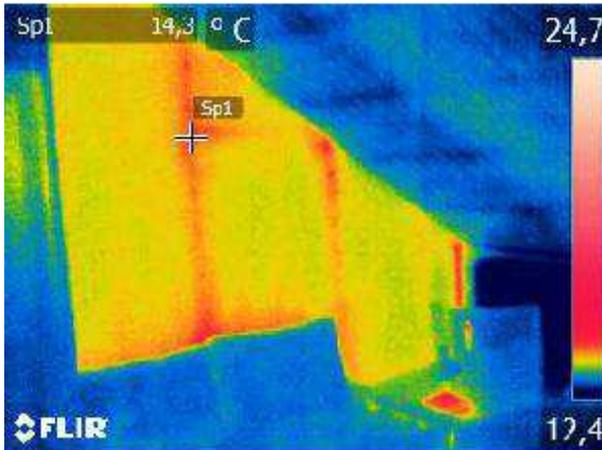
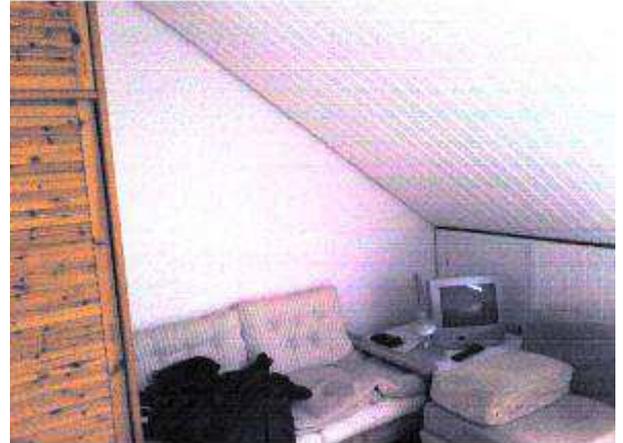
Wärmeverluste sind vor allem im Bereich der Abseitentür erkennbar. Hier sollte gedämmt werden.

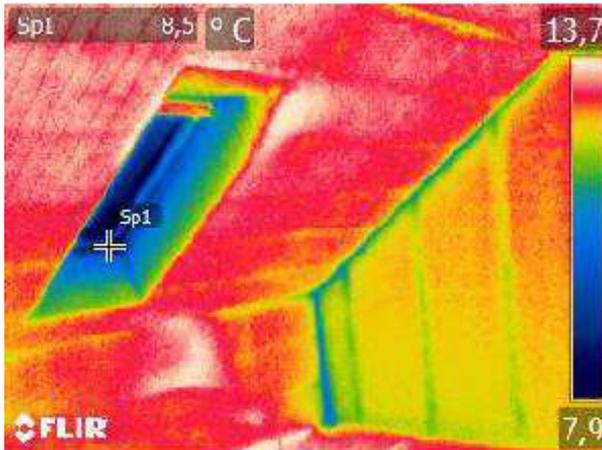
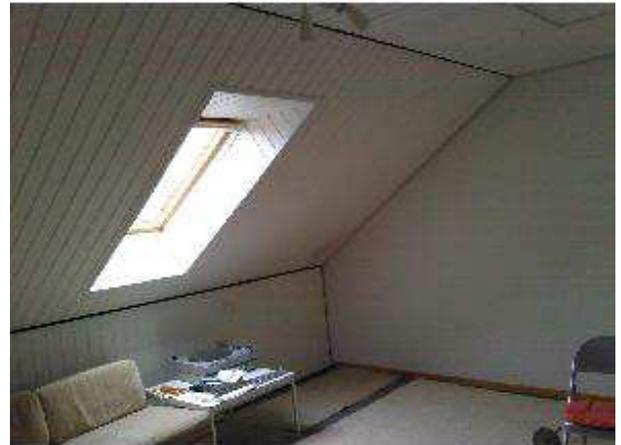
Das Dachfenster (von 1982) hat im Vergleich zum Stand der Technik ziemlich schlechte Dämmwerte und ist undicht eingebaut. Hierdurch sind an den Randbereichen Bereiche feststellbar, die kalt sind und unter dem Taupunkt liegen, wodurch Kondenswasser ausfallen kann.

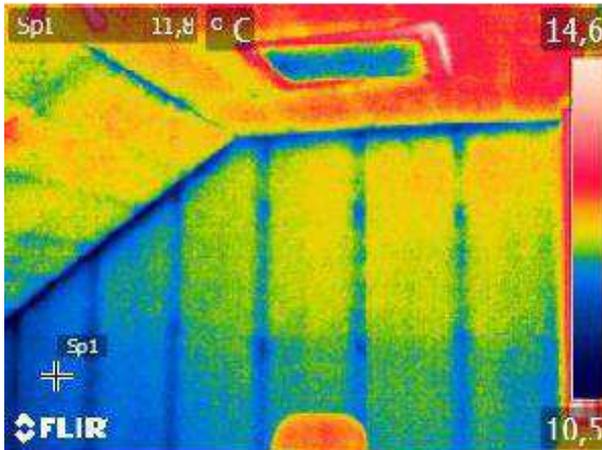
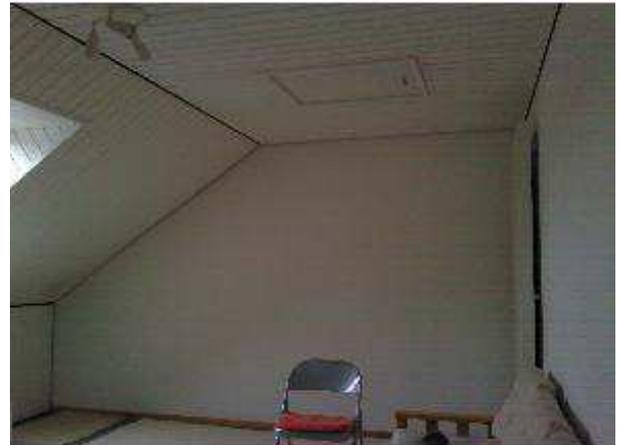
Nordseite des Kinderzimmers 2. Spitzbodenluke.
Die Spitzbodenluke stellt eine Wärmebrück dar und sollte gedämmt werden.
Für die Nord-Giebelwand gilt dasselbe wie für die Süd-Giebelwand.

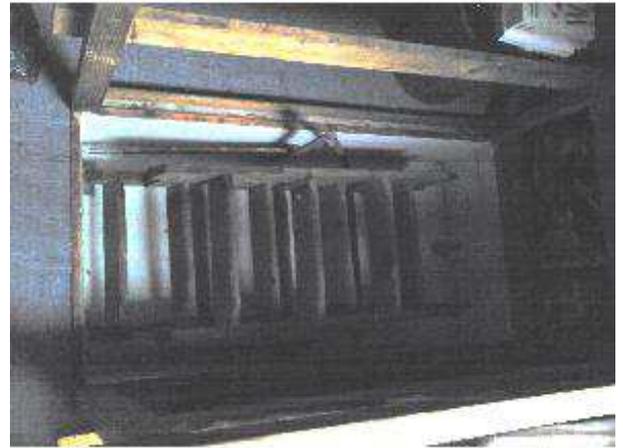
Die Luke zeigt einen erheblichen Wärmedurchgang auf. Diese sollte durch eine gedämmte, dichte Leiter ersetzt werden.
