**Energieberatung /  
Dokumentation**  
Referenz: JE-02-007-2014

Beratungsobjekt / Gebäude: EFH Tanja und Marco Schirmer  
Tannenbergr. 18  
26127 Oldenburg

- **Berichtsdatum** 18.03.2015

## ■ Objektbeschreibung und Aufgabenstellung

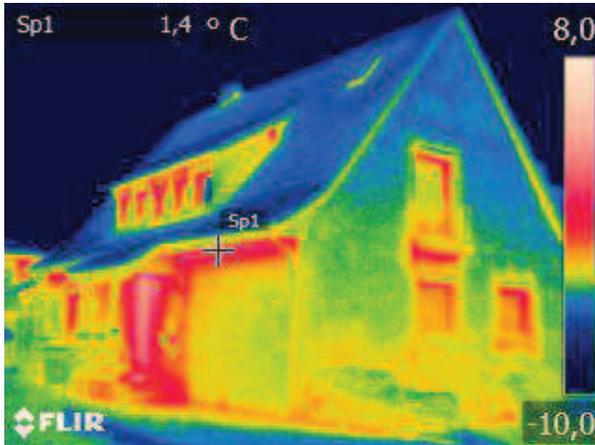
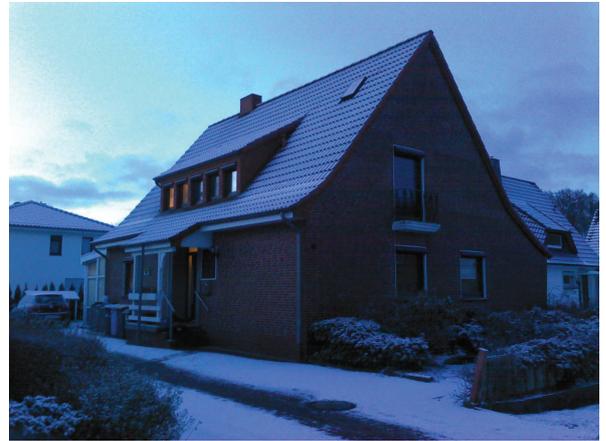
1 2 3 4 5  
Außenwand

Zu sehen ist das Gebäude von der Straßenseite.  
Es sind unregelmäßige Temperaturverteilungen erkennbar.

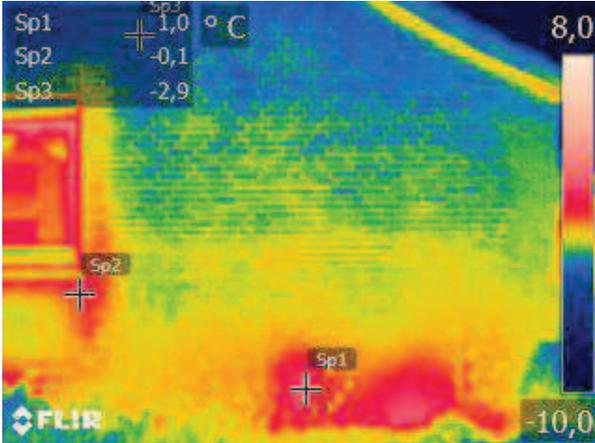
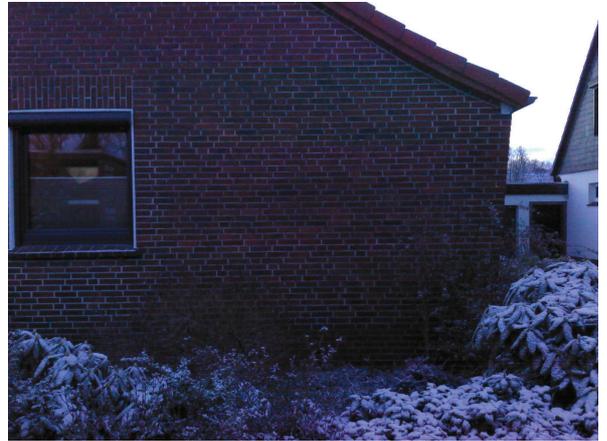
- 1 2 3 4 5  
Außenwand

Zu sehen ist die Außenwand zur Straßenseite.

Es sind Temperaturunterschiede erkennbar; speziell im unteren Bereich der Wand zeigt die Hohlraumdämmung leichte Defizite.  
Es ist empfehlenswert, punktuell nachzudämmen.

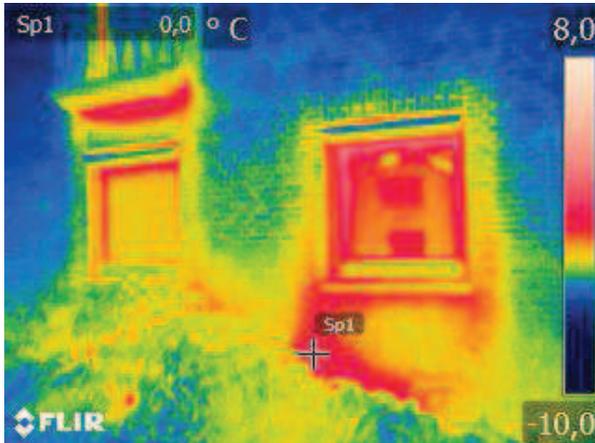
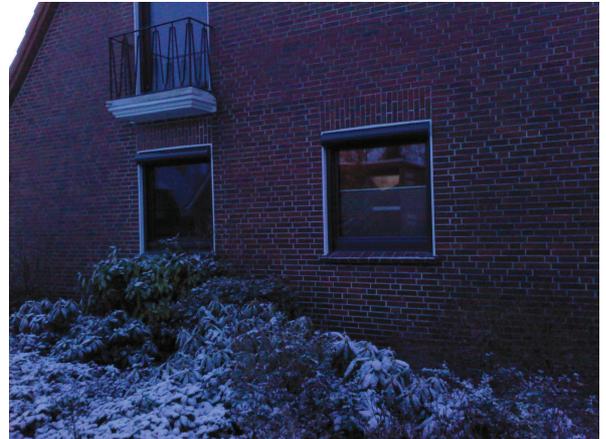
#### Straßenseite

- 1 2 3 4 5  
Außenwand

Links unter dem rechten Fenster sind ebenfalls leichte Temperaturunterschiede erkennbar. Die leichte Erwärmung der Außenwand wird in diesem Fall u.a. durch die dahinter liegende Heizung erzeugt. Eine Nachbesserung wäre punktuell zu überlegen.

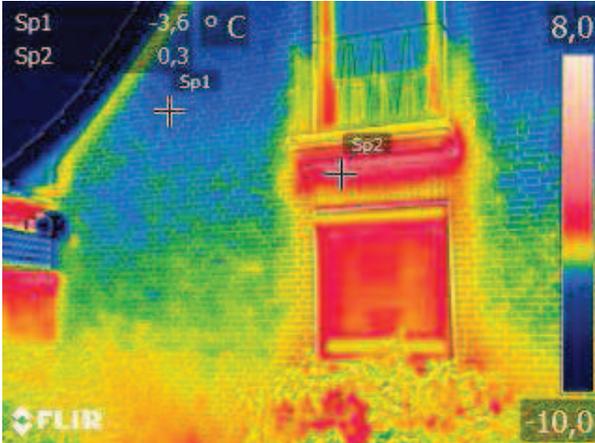
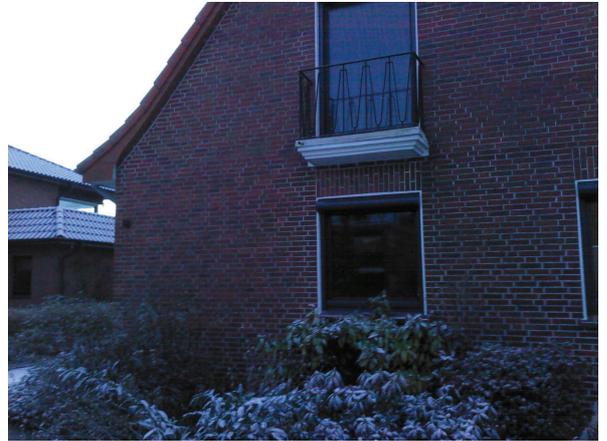
#### Straßenseite

- 1 2 3 4 5  
Außenwand

Der "französische Balkon" stellt eine Wärmebrücke dar. Diese energetisch zu sanieren wäre aufwändig und bringt verhältnismässig wenig. Keine Maßnahme empfohlen.

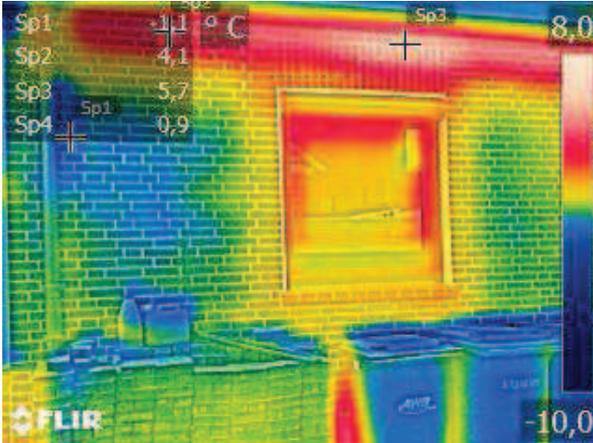
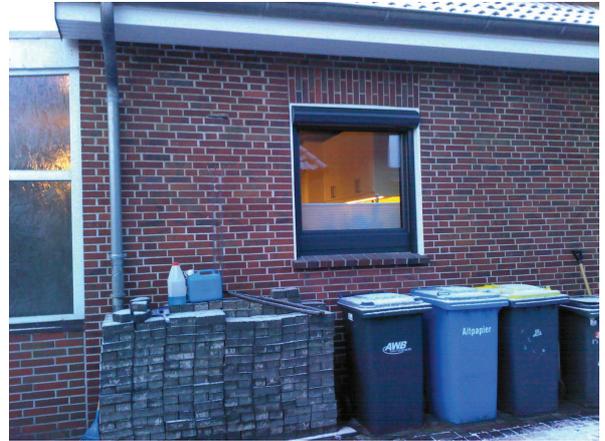
- 1 2 3 4 5  
Außenwand

Sturzbereich über dem Fenster auf der Eingangsseite zeigt deutliche Wärmeverluste (evtl durch mangelhafte Dämmung und/oder durch Lüftungsverluste).  
Es sollte geprüft werden, ob eine Dämmung oberhalb des Fensters möglich ist.

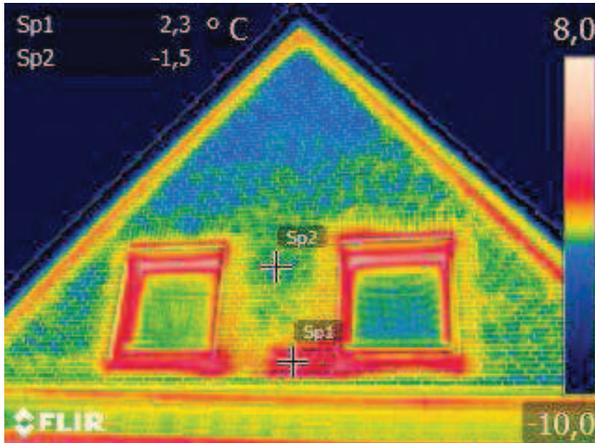
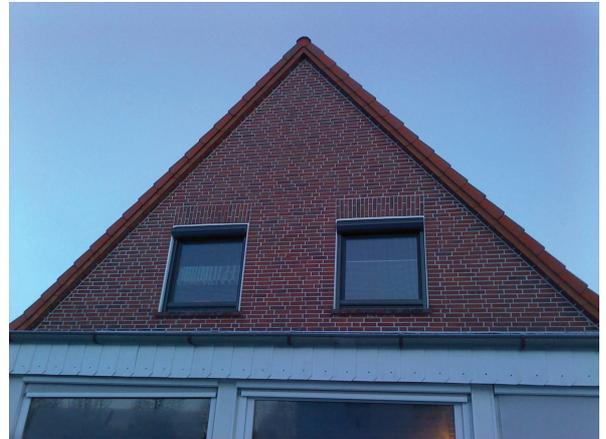
- 1 2 3 4 5  
Außenwand

Zu sehen ist die Rückseite des Gebäudes.  
Ein Teilbereich zwischen den Fenstern sollte nachgedämmt werden.

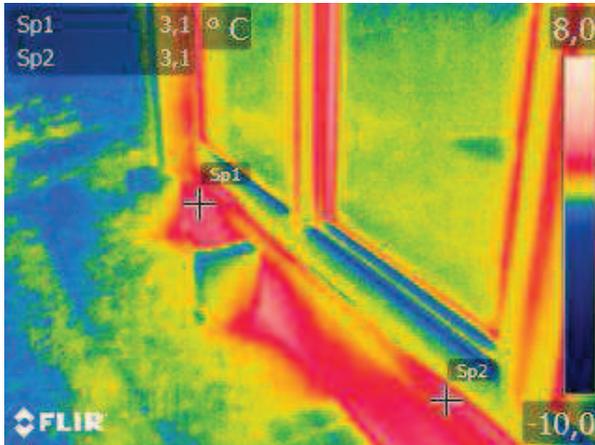
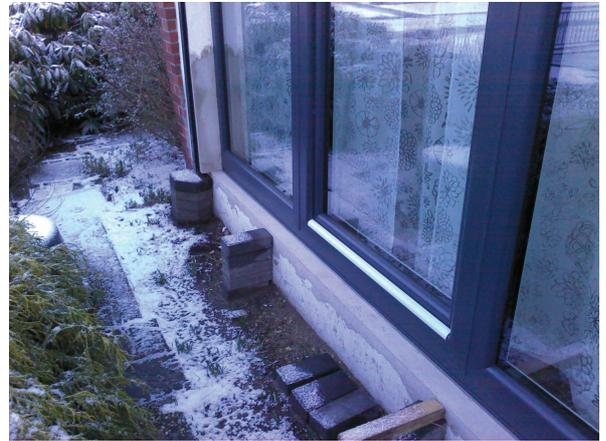
- 1 2 3 4 5  
Sockelbereich

Sockelbereich des Schleppdachbereiches zeigt Auffälligkeiten, welche konstruktionsbedingt sind.  
Keine Maßnahme.

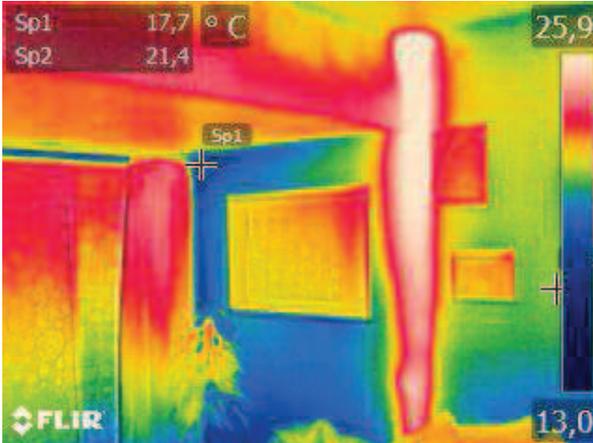
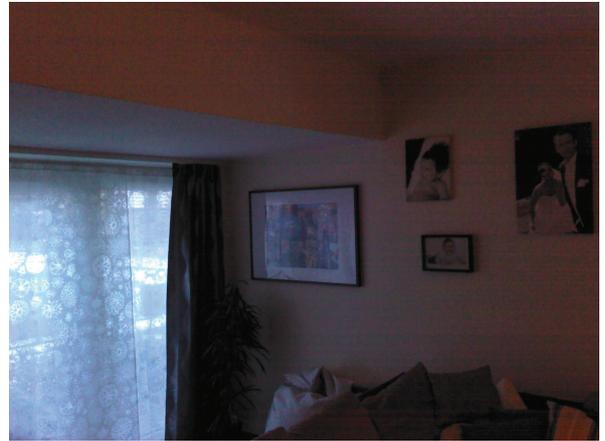
Innenwandbereich zur Straßenseite zeigt Temperaturdifferenzen (u.a. Leitungen hinter Putz etc.)

Die Temperaturen liegen über dem kritischen Taupunktbereich.

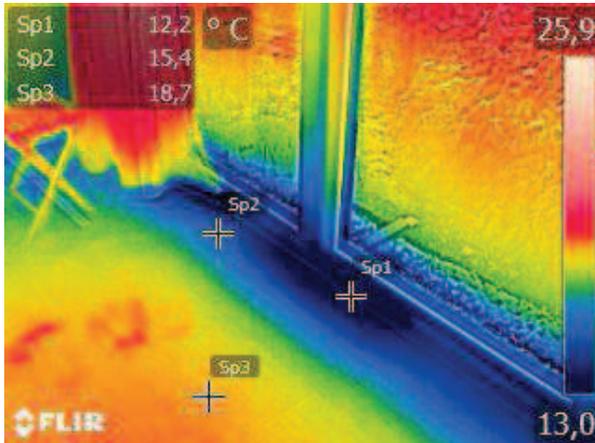
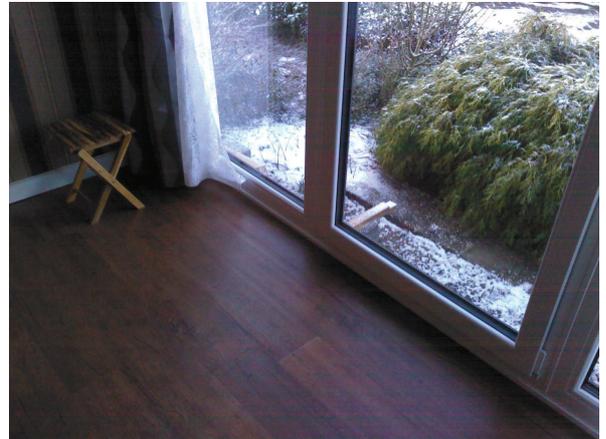
1 2 3 4 5  
Fensterbank

Erkennbar sind Temperaturdifferenzen. Ca. 20 bis 30cm breiter Streifen vor dem Fenster weist niedrigere Temperaturen auf, die aber oberhalb des Taupunktbereiches liegen (konstruktionsbedingt); diesbezüglich keine Maßnahme.

Teilbereich unterhalb des Fensters zeigen Undichtheiten. Fenster könnte nachjustiert werden.

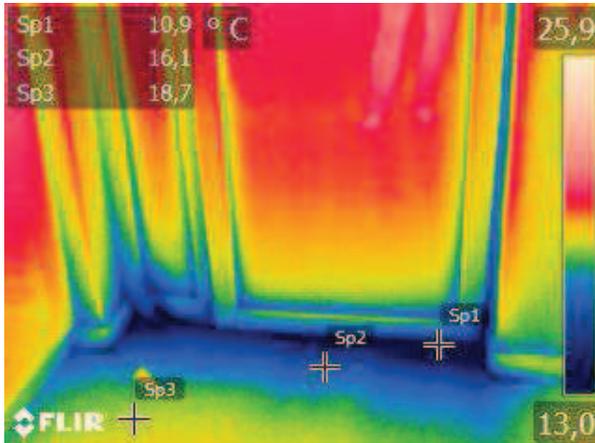
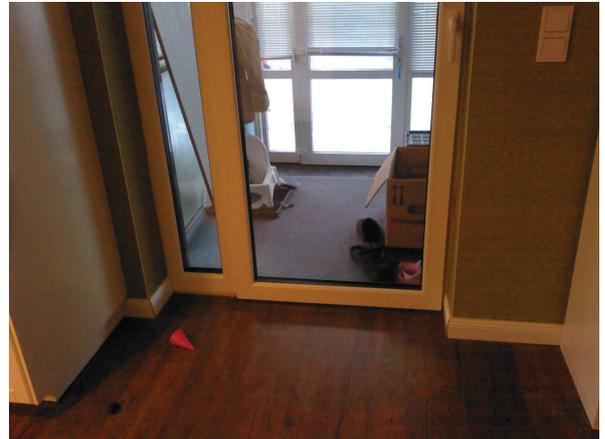
- 1 2 3 4 5  
Tür

Zu sehen ist die Küchtür in Richtung Wintergarten. Konstruktionsbedingt ist hier eine Wärmebrücke (Beton einbindend). Weiterhin zeigt die Tür Undichtheiten. Tür sollte nachjustiert werden.

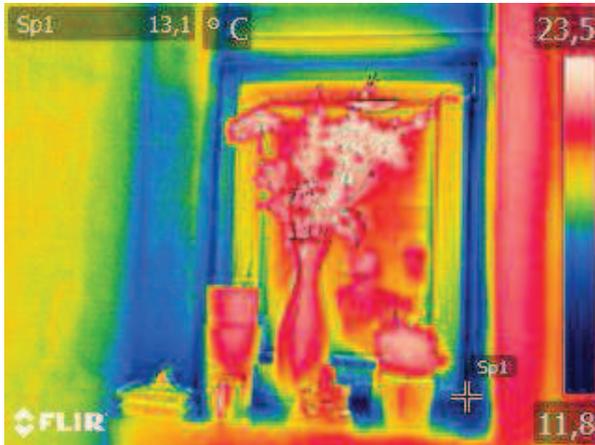
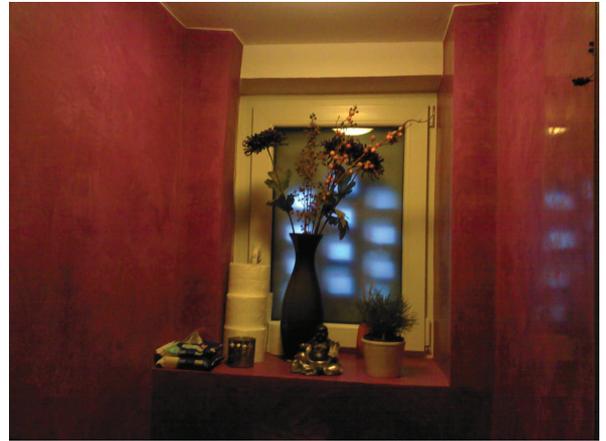
- 1 2 3 4 5  
Fenster

Undichtheiten am Fenster (WC);  
nachjustieren.

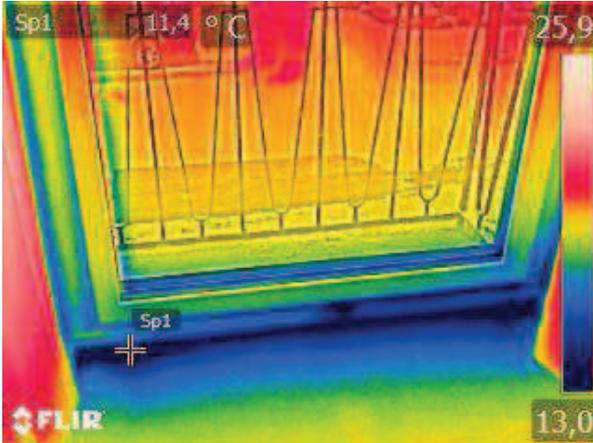
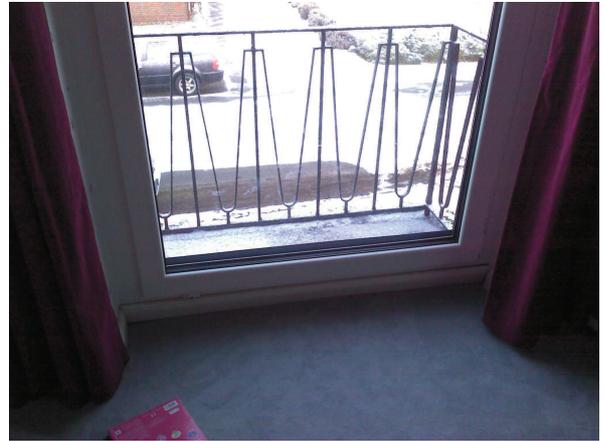
1 2 3 4 5  
Fenster

Zu sehen ist das Fenster am französischen Balkon; zu sehen ist die Wärmebrückenwirkung des Balkons. Diesbezüglich keine Maßnahme.

Die Tür zeigt jedoch Undichtheiten und sollte nachjustiert werden.

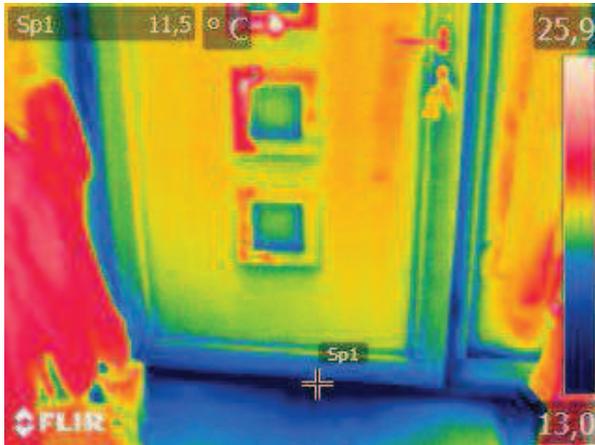
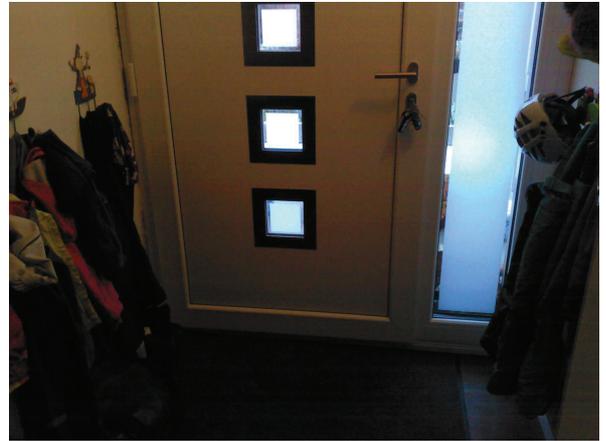
1 2 3 4 5  
Tür

Zu sehen ist die Außentür/Eingangstür.  
Die Tür sollte nachgestellt werden (Undichtheiten).
