Thermografie Bericht

■ **Berichtsdatum** 05.12.2014

■ **Auftraggeber** Horst Eilers
Schwalbenweg 1
26209 Sandkrug

Aufdecken möglichst vieler energetischer Schwachstellen mittels Thermografie

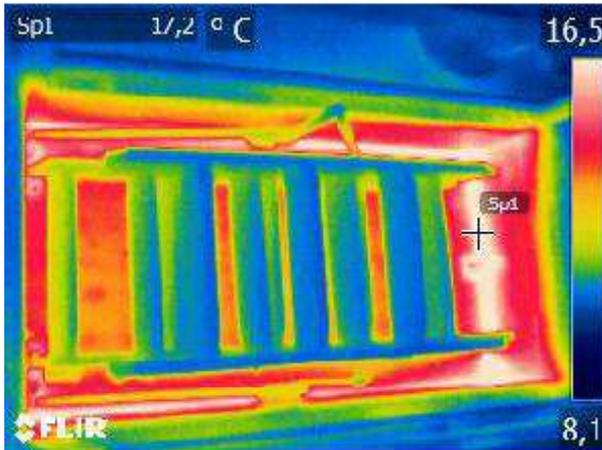
Nordseite des Kinderzimmers 2. Spitzbodenluke.
Die Spitzbodenluke stellt eine Wärmebrück dar und sollte gedämmt werden.
Für die Nord-Giebelwand gilt dasselbe wie für die Süd-Giebelwand.

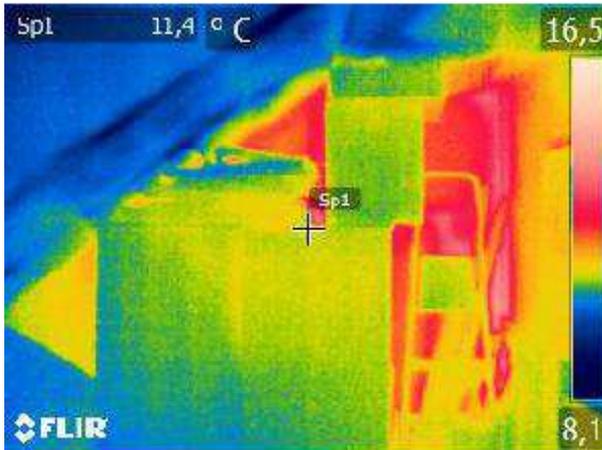
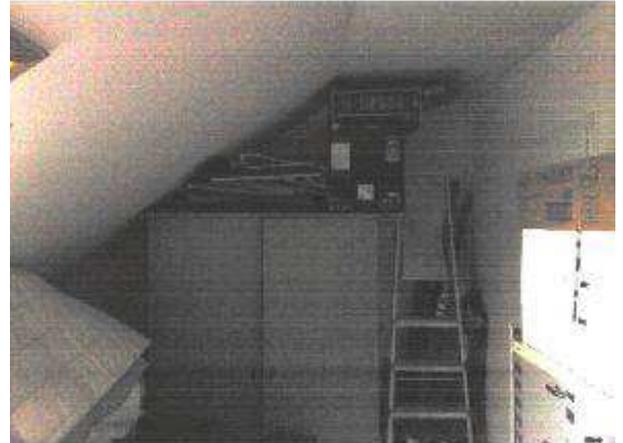
Die Luke zeigt einen erheblichen Wärmedurchgang auf. Diese sollte durch eine gedämmte, dichte Leiter ersetzt werden.
