**Energieberatung /  
Dokumentation**  
Referenz: JE-02-007-2014

Beratungsobjekt / Gebäude: EFH Tanja und Marco Schirmer  
Tannenbergr. 18  
26127 Oldenburg

- **Berichtsdatum** 18.03.2015

## ■ Objektbeschreibung und Aufgabenstellung

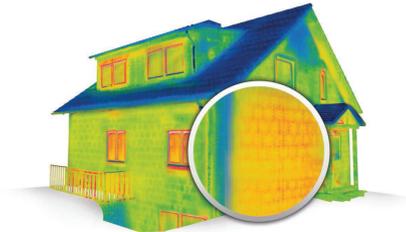
### ■ Außenwände

Im Thermogramm ist deutlich zu erkennen, dass im Bereich der Außenwand ein erhöhter Wärmedurchgang stattfindet. Sichtbar wird dies an der rötlichen Einfärbung der Wandfläche. Eine effizient gedämmte Wand wäre im Wärmebild grün.

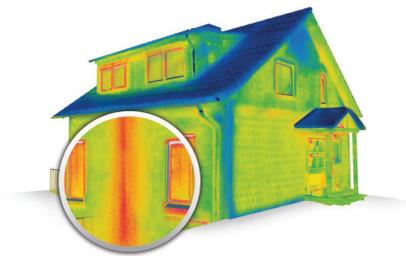
### ■ Innenwandanschlüsse

Einbindende Bauteile, wie hier eine Innenwand, die an eine Außenwand anschließt, stellen gravierende Wärmebrücken dar. Durch die große Oberfläche an der Innenseite verstärkt sich der Wärmefluss. Dies zeigt sich durch den senkrechten roten Bereich im Wärmebild.

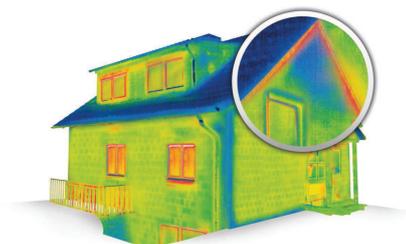
### ■ Obere Wandabschlüsse

Eine typische Schwachstelle vieler Bestandsgebäude ist im Übergang der Fassade zum Dach zu finden. Im Thermogramm ist diese Wärmebrücke deutlich als roter Streifen zu erkennen.

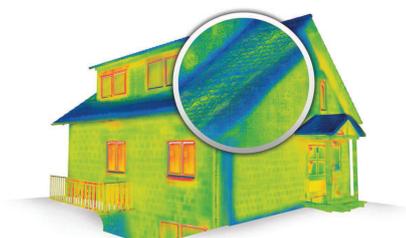
### ■ Dach

Dächer sind hinterlüftete Bauteile mit einem ungleichmäßigen Wärmedurchgang. Sie lassen sich von außen nur schlecht thermografieren, da sich Wärmebrücken durch die Luftschicht hinter den Dachziegeln nicht scharf abzeichnen. Hinzukommt, dass Außenthermogramme von Dächern häufig verfälscht werden, da aus dem Weltraum niedrige Temperaturen abstrahlen und Dachflächen kälter und somit blauer erscheinen, als sie wirklich sind.

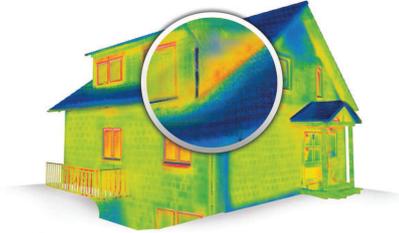
## ■ Gaubenanschlüsse

Luftundichtheiten führen neben Wohnkomfortmängeln und Wärmeverlusten auch zu bauphysikalischen Problemen wie z.B. Kondenswasserausfall in der Dämmung. Diese Undichtheit erzeugt aufsteigende Warmluft, die die Giebelseite erwärmt, was durch die orange-rote Farbe der Gaubenverkleidung sichtbar wird.

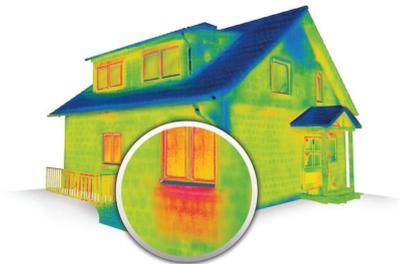
## ■ Heizkörpernischen

Auch in diesem Infrarotbild ist eine typische Wärmebrücke zu erkennen: die Heizkörpernische. An dieser Stelle ist das Mauerwerk häufig ausgespart, was neben der erhöhten Wärmezufuhr durch den Heizkörper dazu führt, dass in diesen Bereichen erhebliche Wärmedurchgänge zu verzeichnen sind. Im Thermogramm wird dies durch die rötliche Einfärbung unterhalb der Fenster deutlich.
